ПАСПОРТ ДОСТУПНОСТИ
объекта социальной инфраструктуры (ОСИ)№ 1

1.1. Наименование (вид) объекта: *здание гимназии*
1.2. Адрес объекта: *183050, г.Мурманск, ул. Беринга, д.18*
1.3. Сведения о размещении объекта:
- отдельно стоящее здание из 3 этажей, 5841,6кв.м.

1.6. Название организации (учреждения): *Муниципальное бюджетное общеобразовательное учреждение г.Мурманска Гимназия № 6 (МБОУ г.Мурманска Гимназия № 6)*

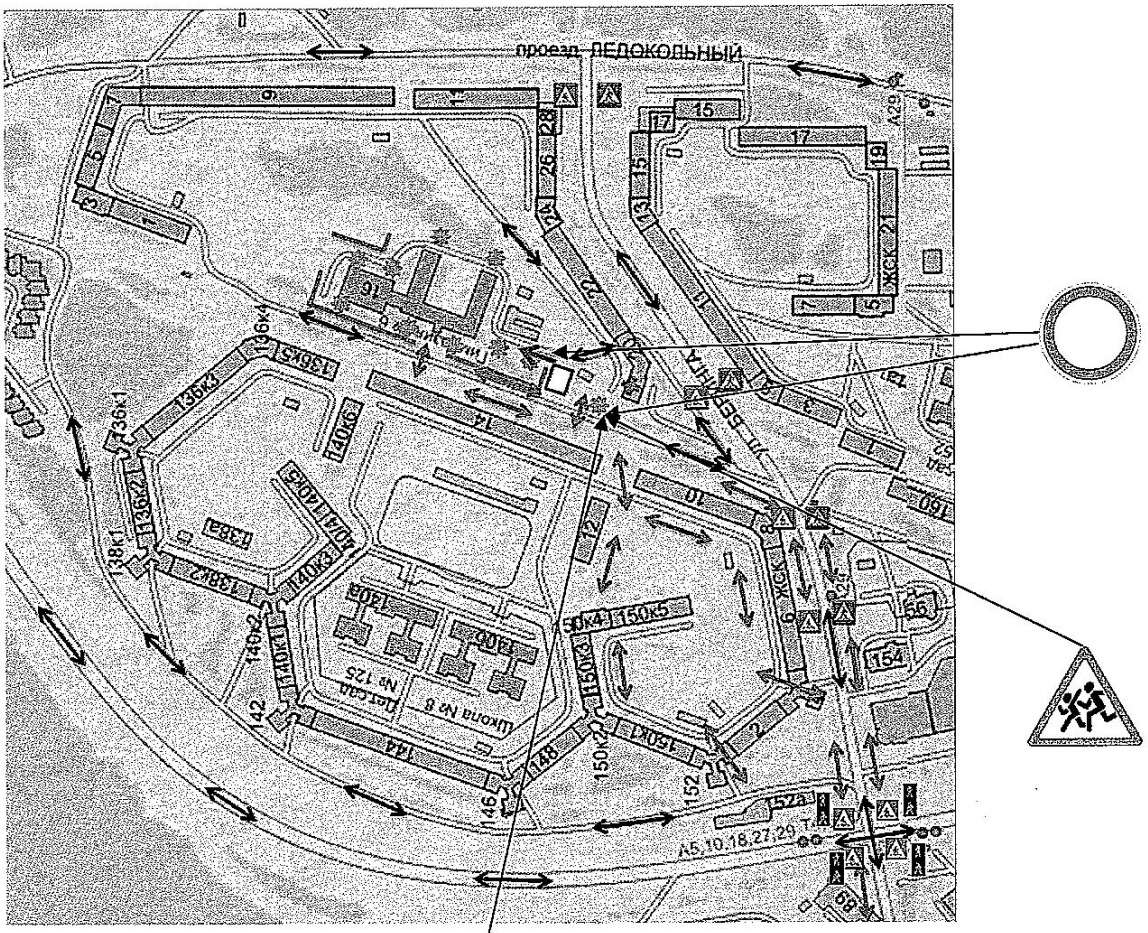
Приложение №1

Территория прилегающая МБОУ Гимназии №6. Вход в гимназию.

Асфальтовое покрытие территории имеет трещины, деформацию, провалы и просадку грунта.

Территория, прилегающая к зданию имеет 3 лестницы (наружные).

Центральный вход в здание оборудован лестницей, которая имеет выбоины и сколы поверхности ж/б плиты и ступеней, отслоение штукатурного слоя косоуров, отсутствует пандус.

Козырек центрального входы имеет трещины, при дождях и таянии снега происходит залитие.

- требуется выборочный ремонт отдельных участков, замена асфальтового покрытия нижней дороги.

- капитальный ремонт с реконструкцией, с заменой деревянного основания на железобетонное, с установкой пандуса и поручней.

- капитальный ремонт с заменой ступеней на косоурахс установкой поручней

Требуется капитальный ремонт с реконструкцией входной группы.

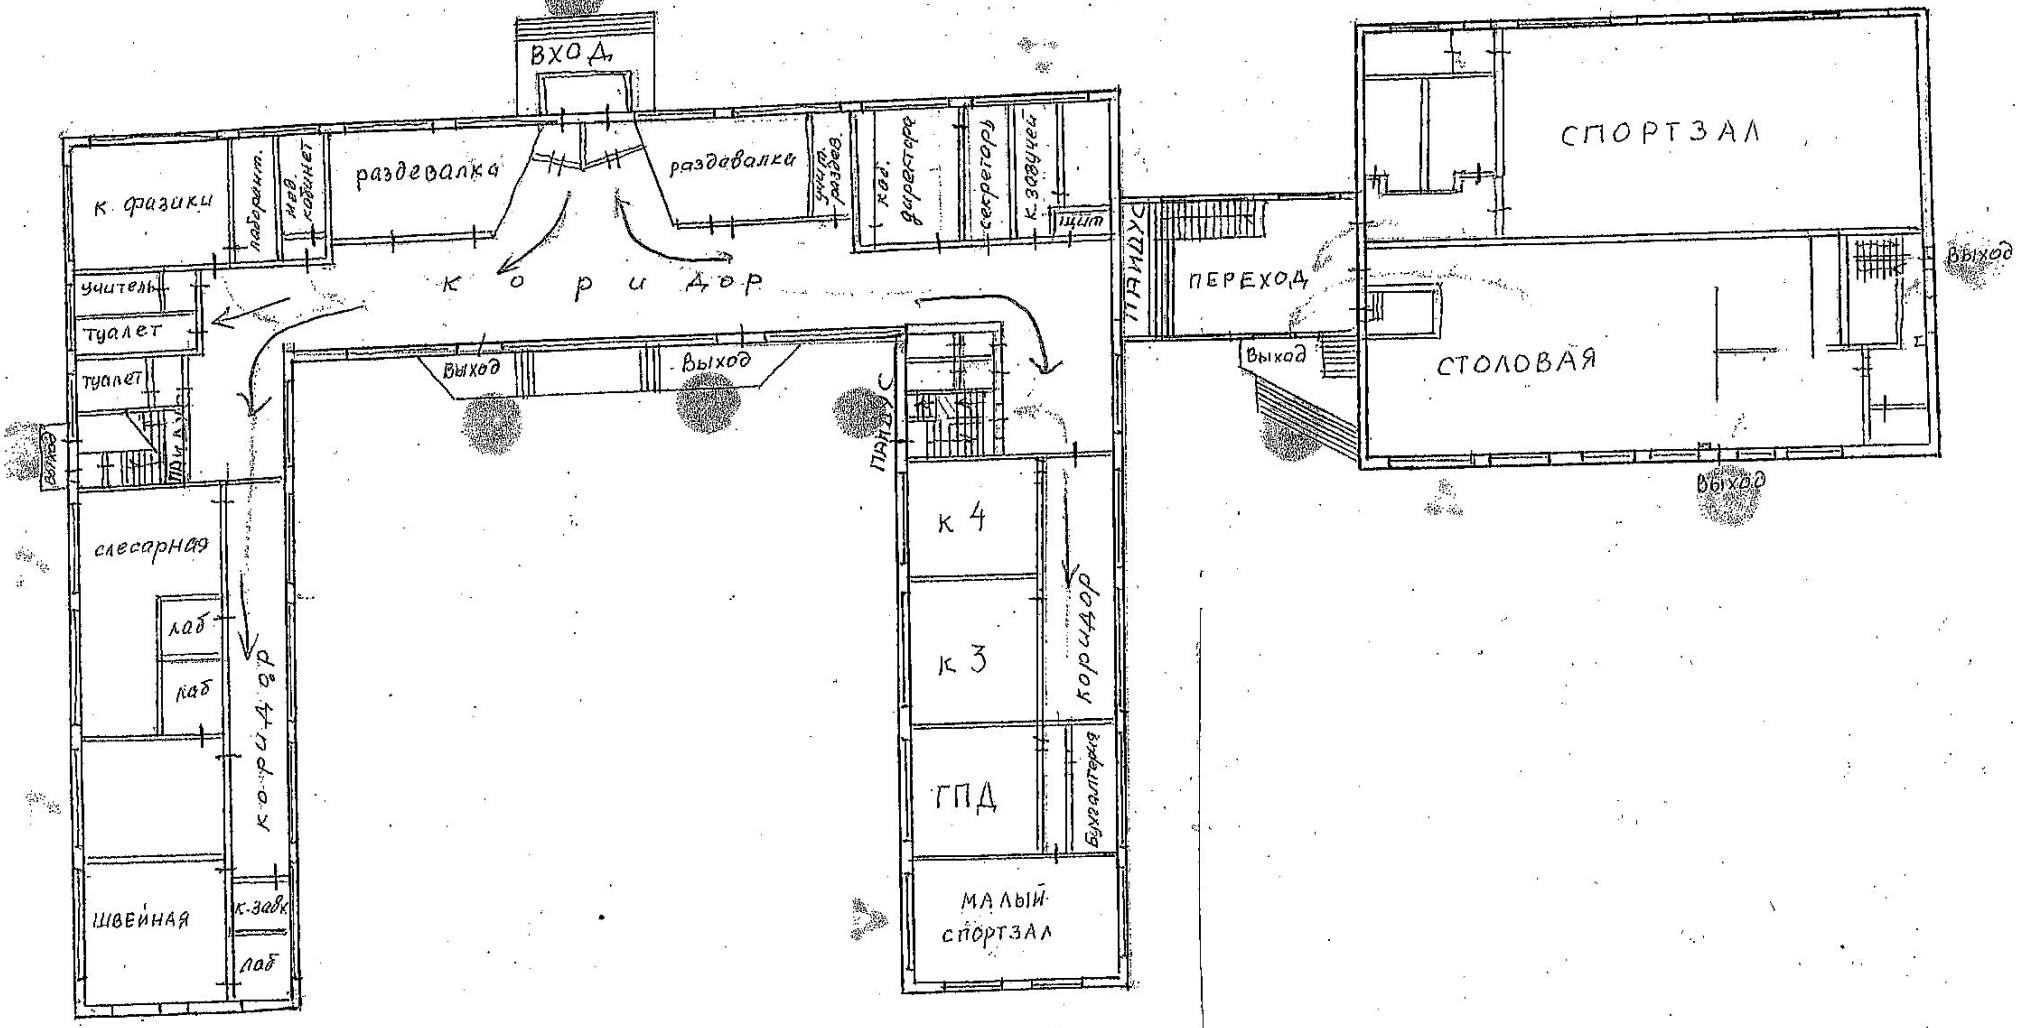
Приложение № 3

План первого этажа МБОУ Гимназии №6
(пути движения в здании, зоны целевого назначения)

Пути движения внутри здания по коридорам имеют полы с линолеумным покрытием. При длительной эксплуатации поверхность имеет множественные прорывы и потертости.

Ж/бетонные полы вестибюля при длительной эксплуатации имеют множественные сколы и выбоины.

Лестница (внутри здания) имеют выбоины и сколы ж/бетонной поверхности ступеней
